ပြည်နယ်ငါးလုပ်ငန်းဦးစီးဌာနရုံးဝင်း၌ အဆောက်အဦများပျက်စီးနေမှုအခြေအနေ

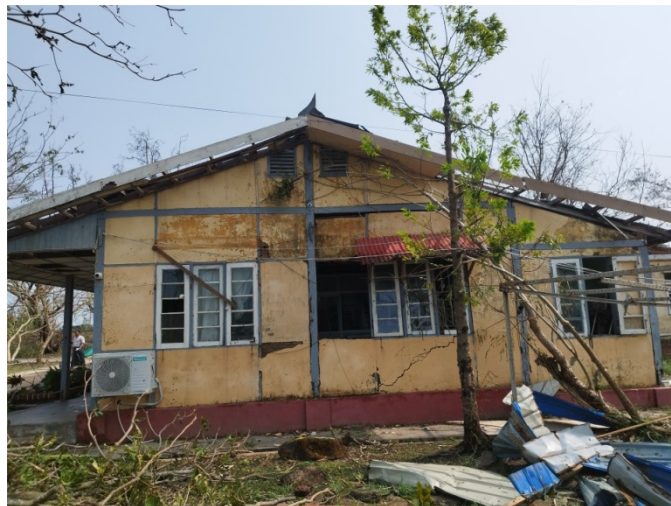
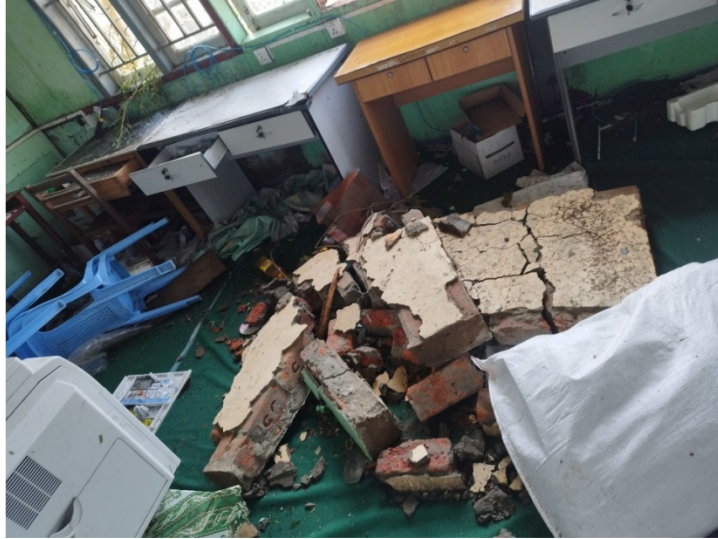
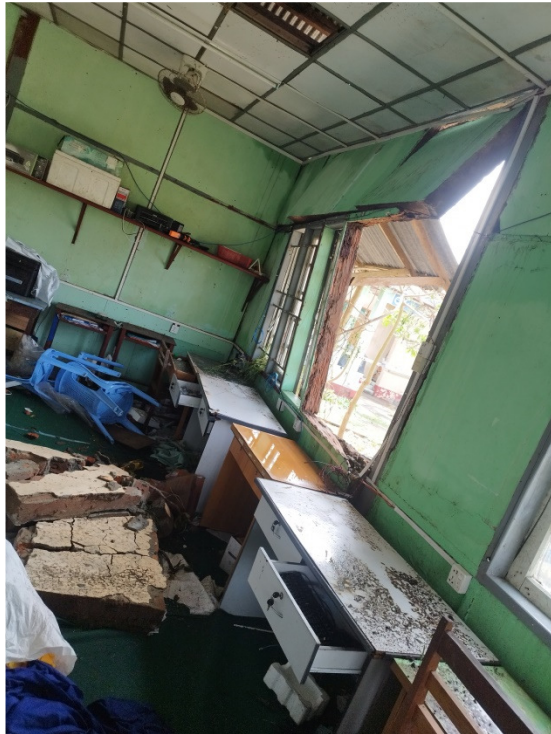
ပြည်နယ်ရုံးခန်းထဲမှ ကွန်ပျူတာခန်း(အုတ်နံရံပြိုကျ၊ မှန်ကွဲ)

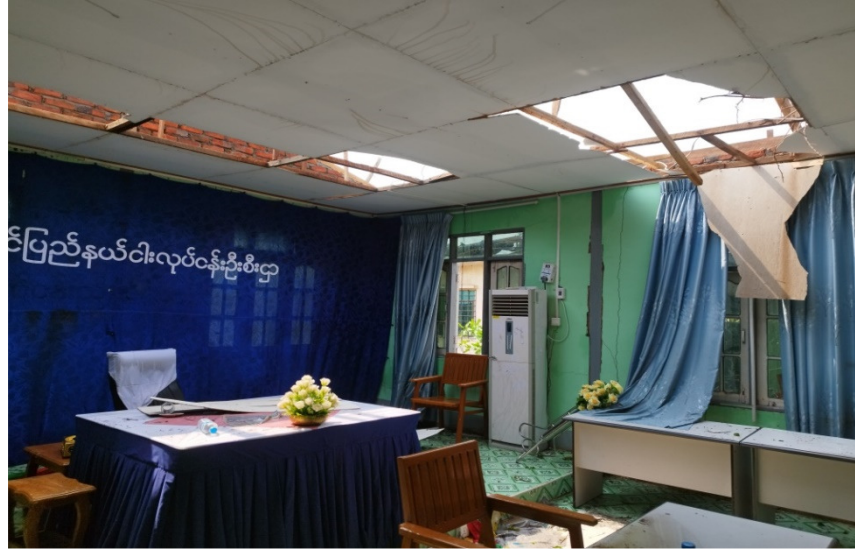
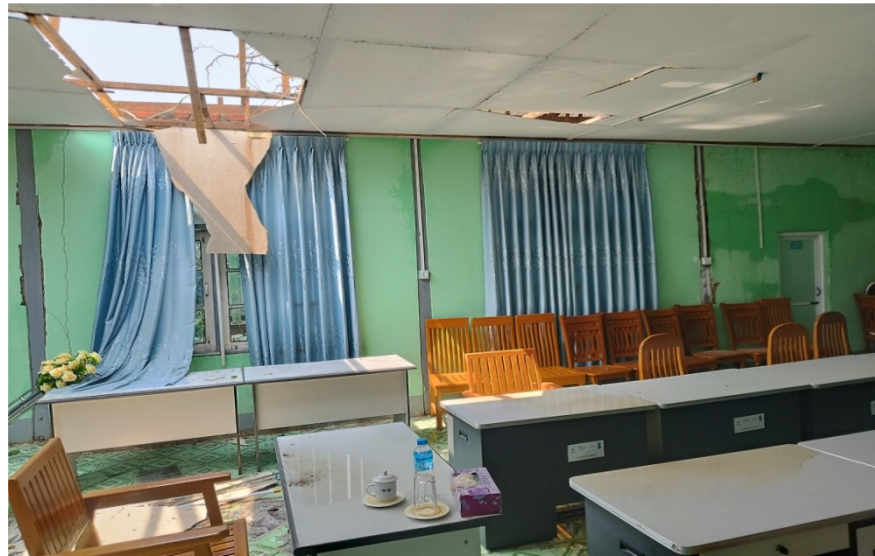
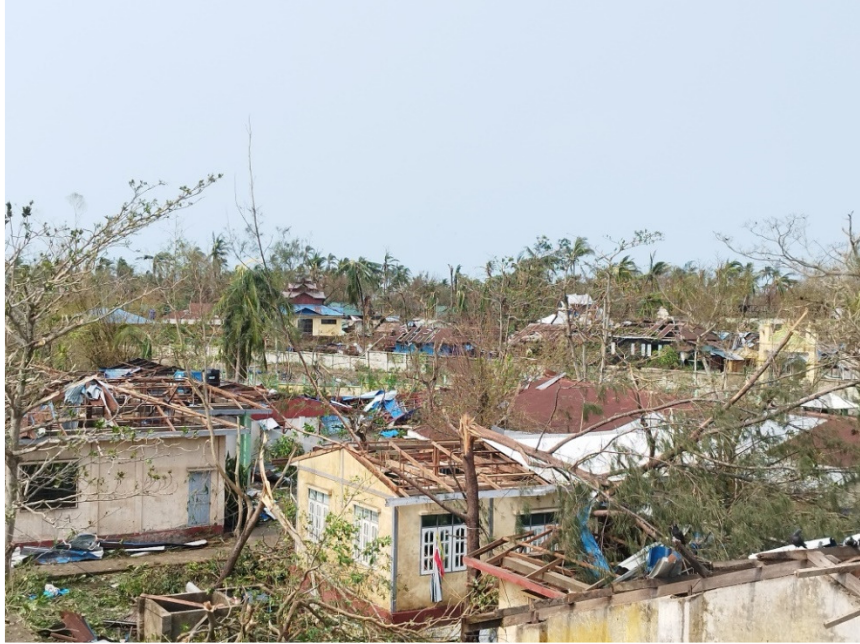
ပြည်နယ်ရုံးအစည်းအဝေးခန်းမ(၄၀'x၂၀') (ခေါင်မိုးတဝက်လန်၊ စီလီယက်စီး)

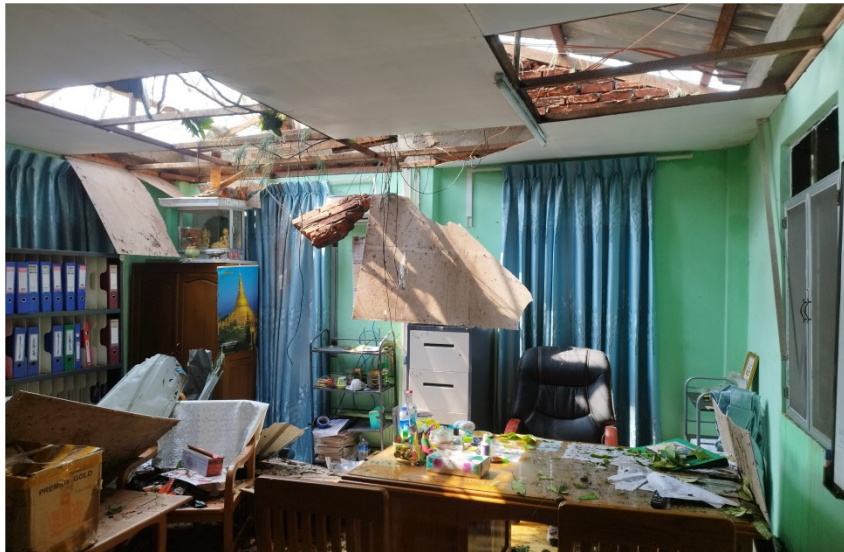
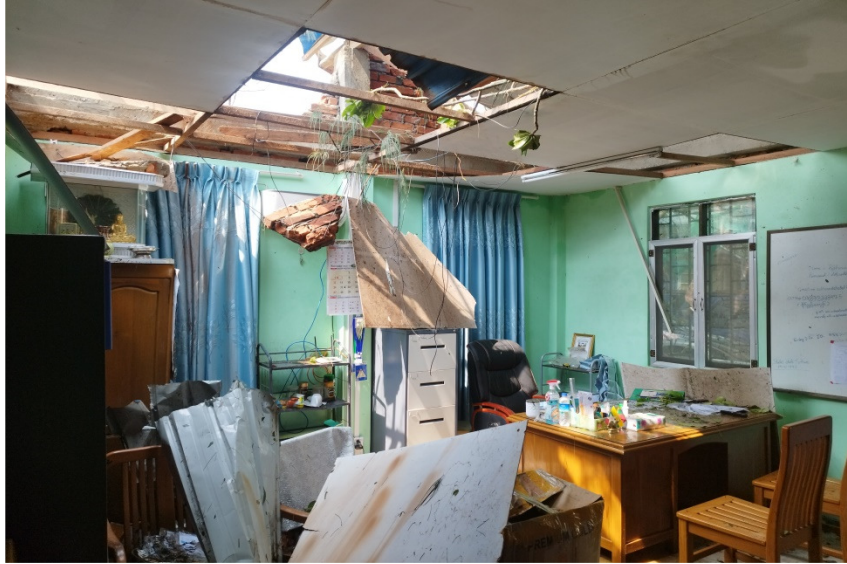
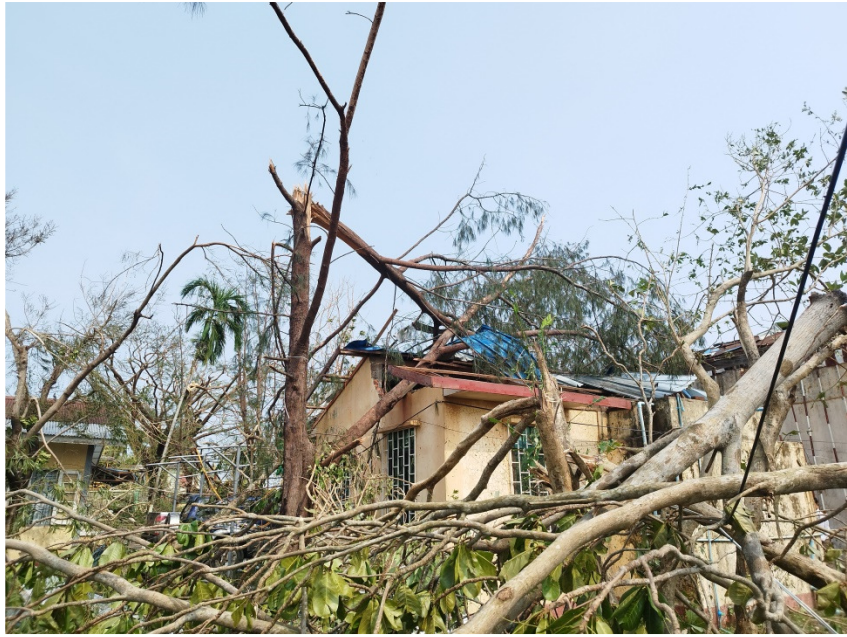
ပြည်နယ်မှူးရုံးခန်း(၂၀'x၂၀')(အုတ်နံရံပြိုကျ၊ မှန်ပျက်စီး)

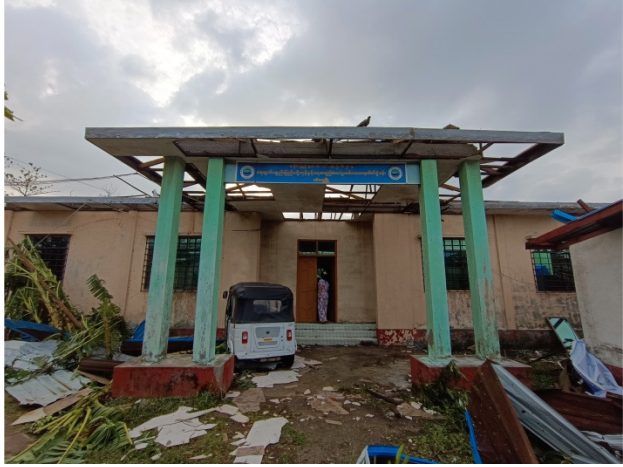
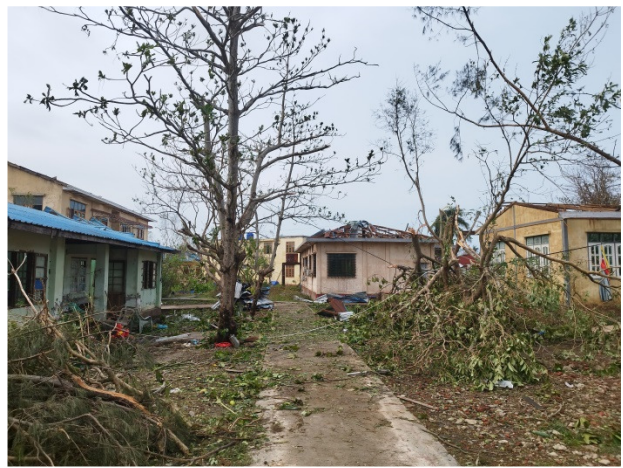
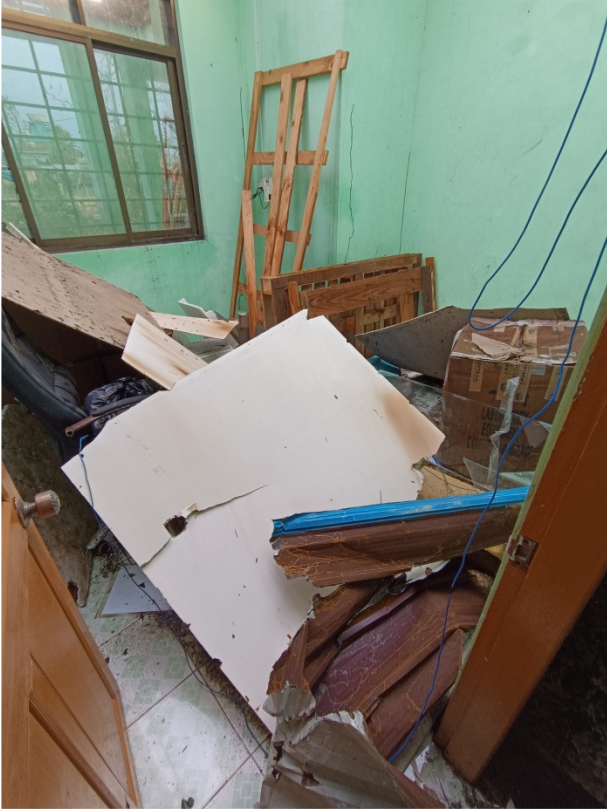
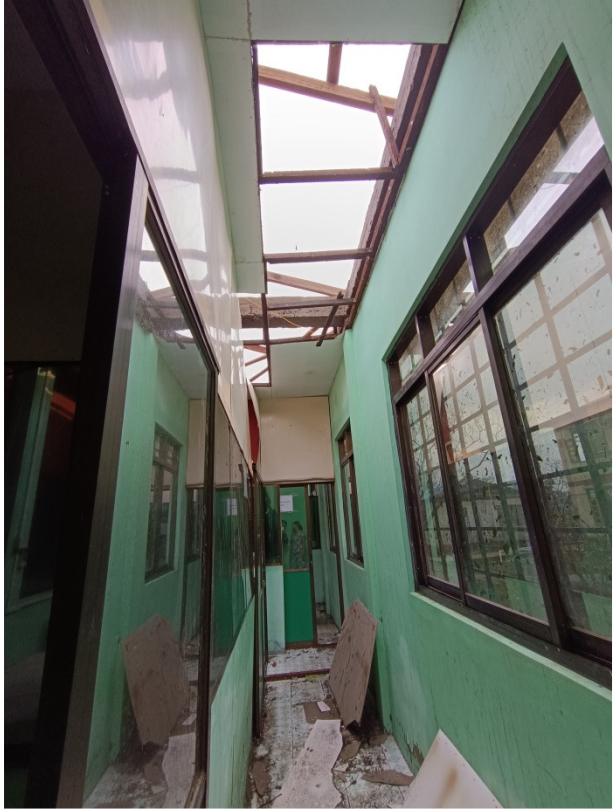
ဝါတ်ခွဲခန်း(၅၀'x၃၀')(ခေါင်မိုးအကုန်ပေါ်၊မှန်များပျက်စီး)

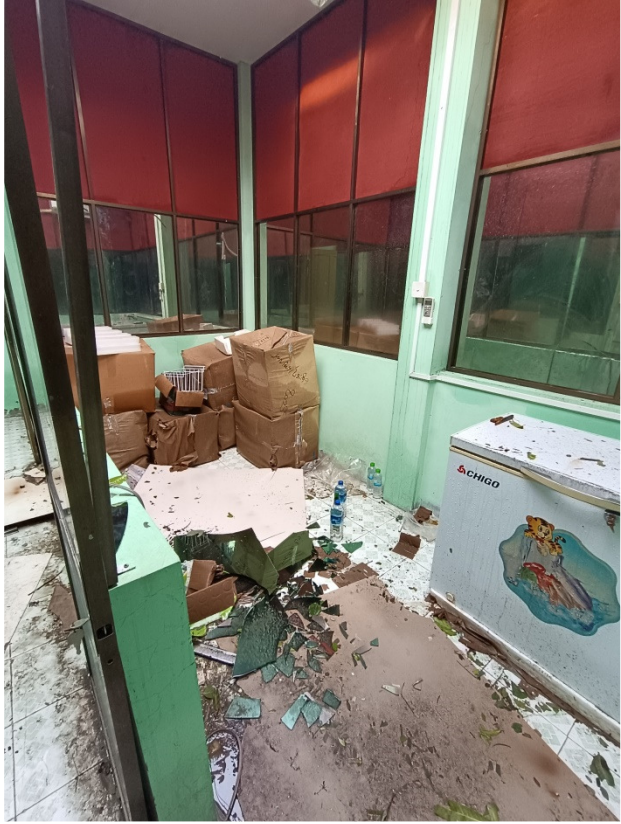
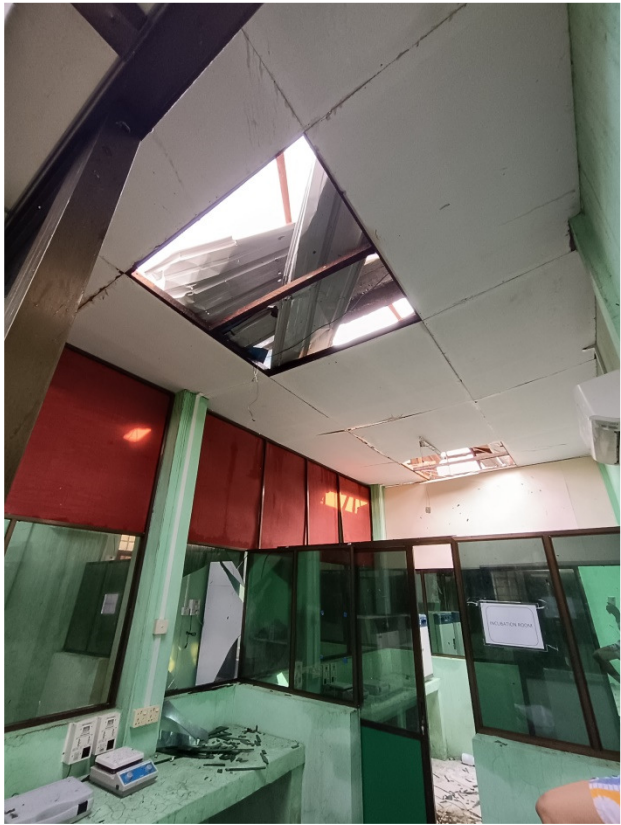
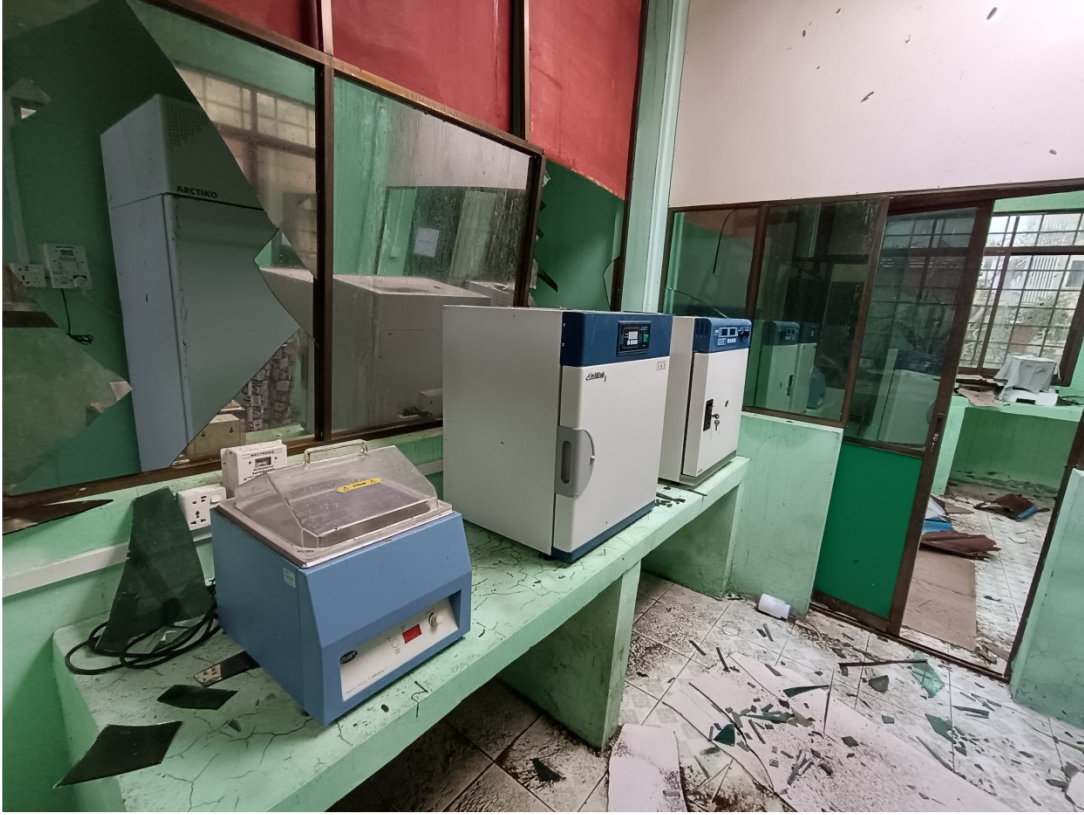
ဝါတ်ခွဲခန်း(၅၀'x၃၀')(ခေါင်မိုးအကုန်ပေါ်၊မှန်များပျက်စီး)

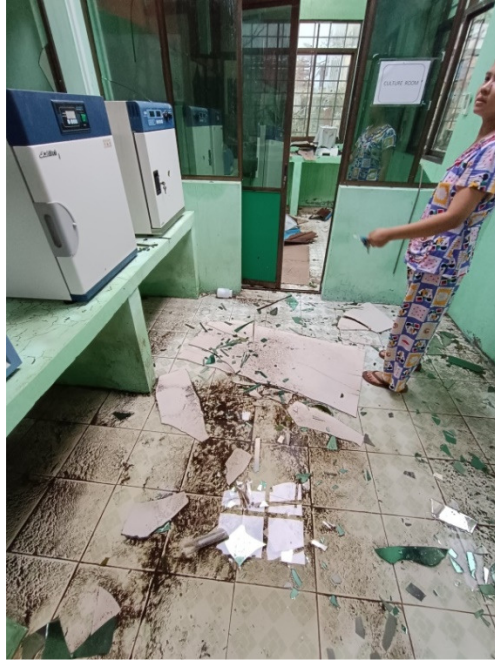
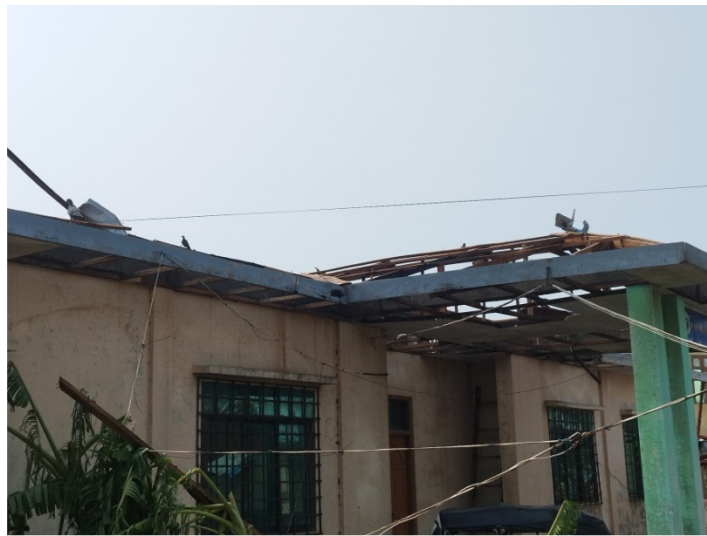
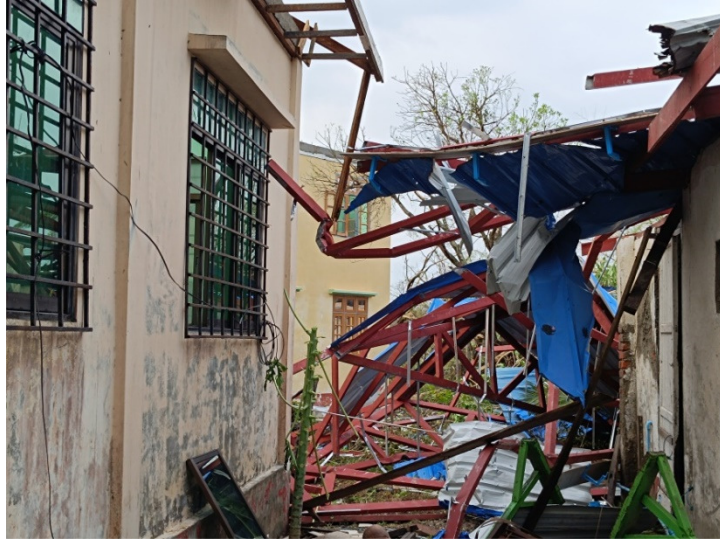
ခါတ်ခွဲခန်း(၅၀'x၃၀')(ခေါင်မိုးအကုန်ပေါ်မှန်များပျက်စီး)

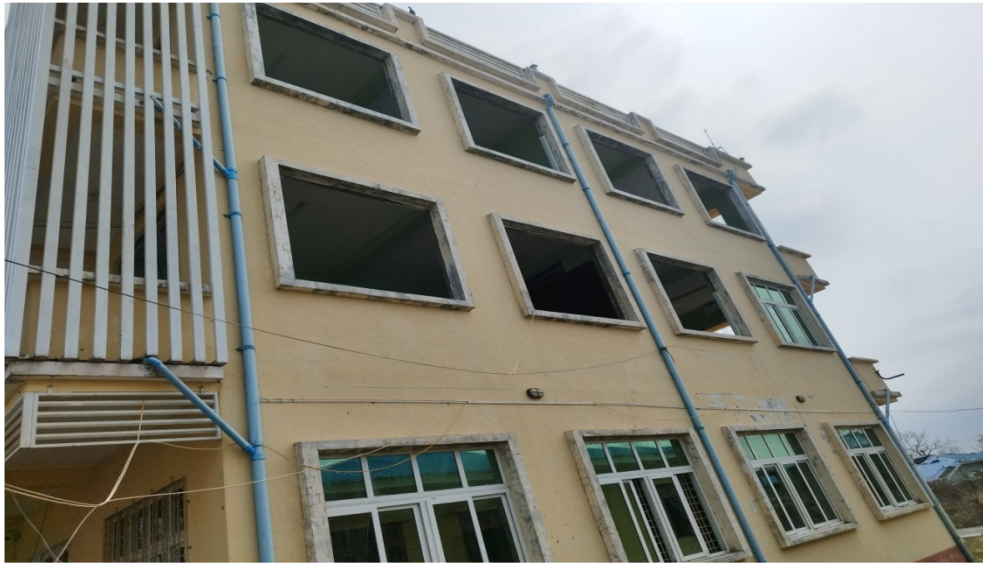
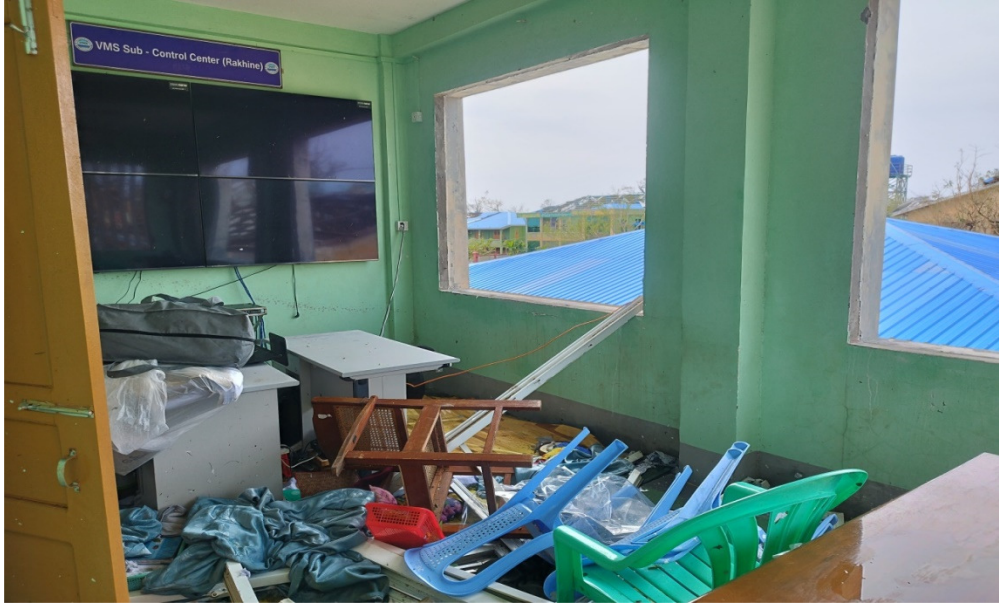
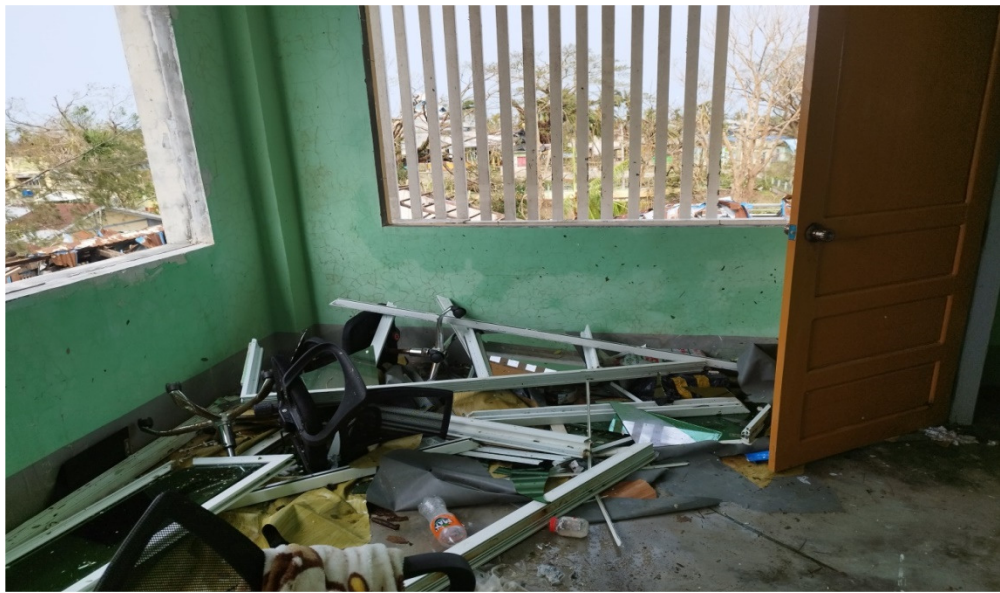
VMS အဆောက်အဦ(၃)ထပ်(၄၀'x၃၀'x၃၆') (ဒုတိယ/တတိယ မှန်ပြတင်းများ၊ မကိုတံခါးပေါက် များ ပျက်စီး)

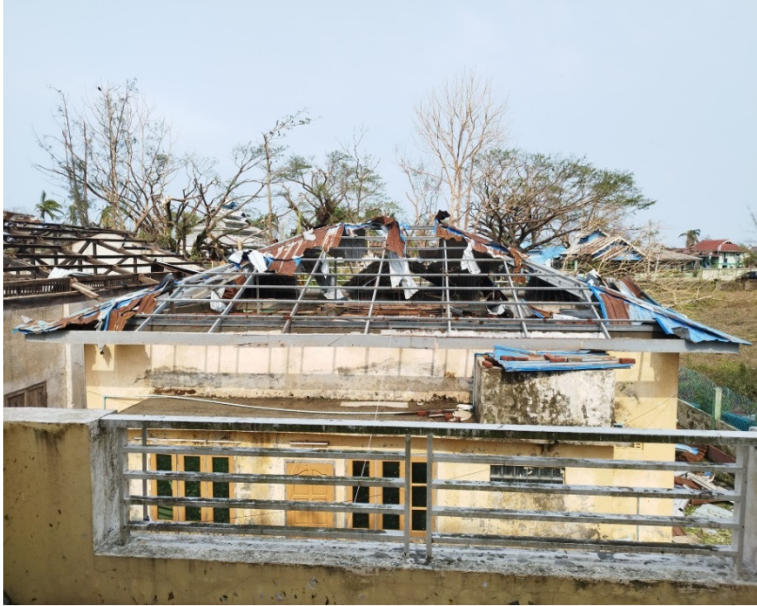
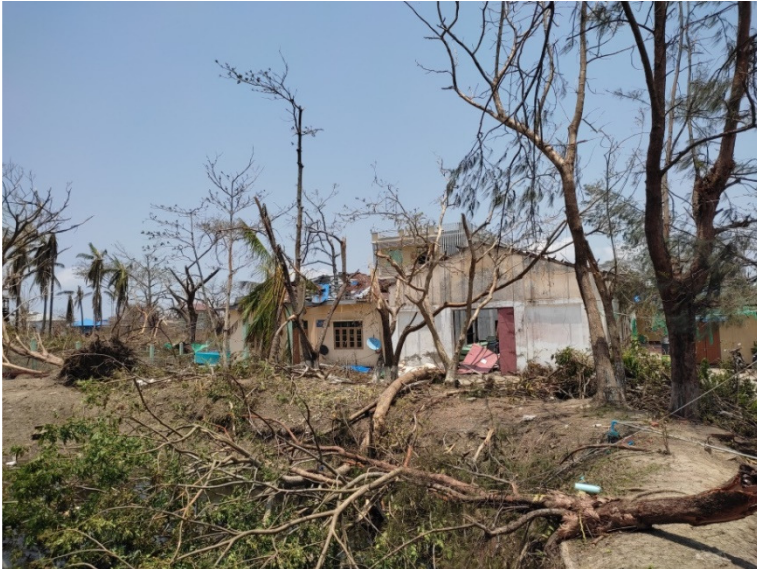
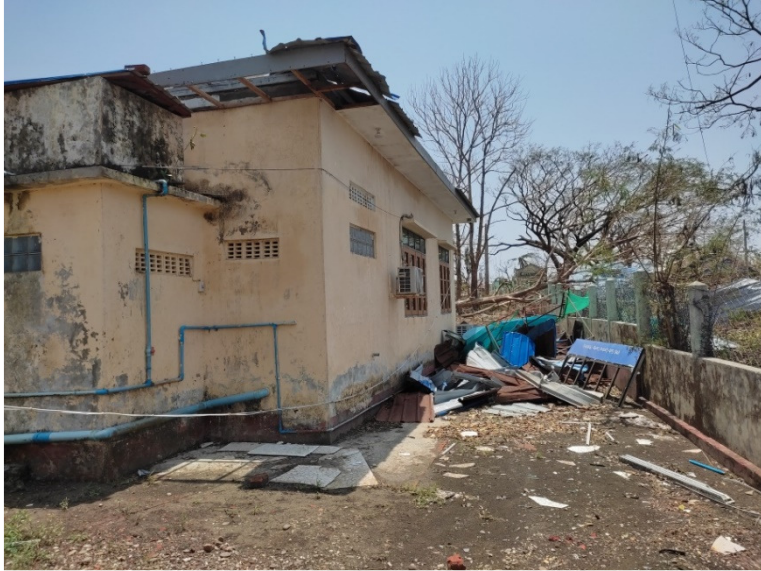
ပြည်နယ်ရုံး(ဧည့်ရိပ်သာ)(၄၀'x၄၀')(ခေါင်မိုးအကုန်ကွာကျ)

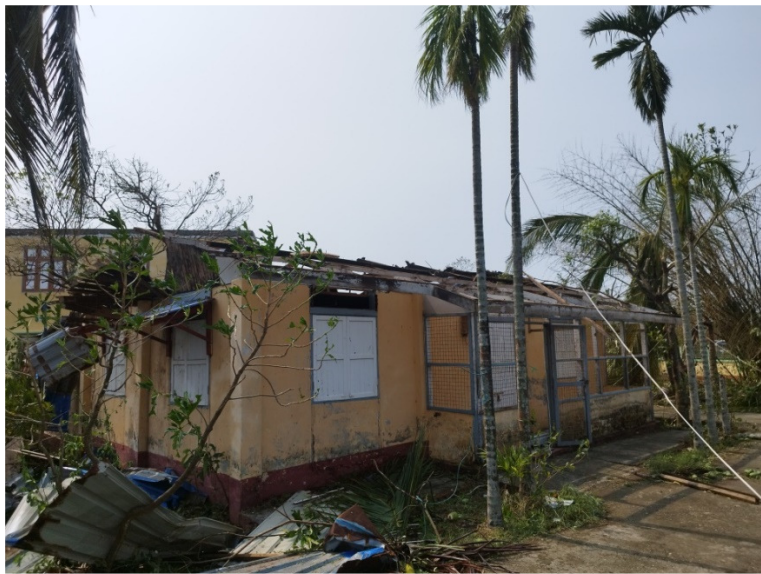
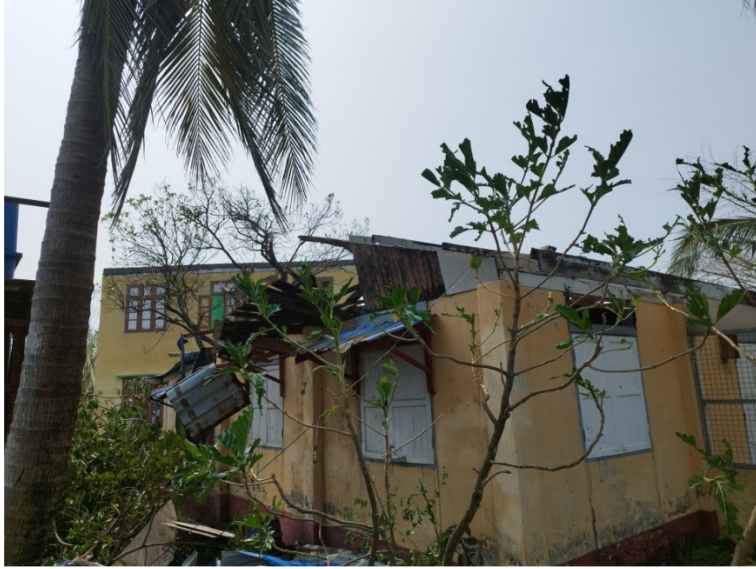
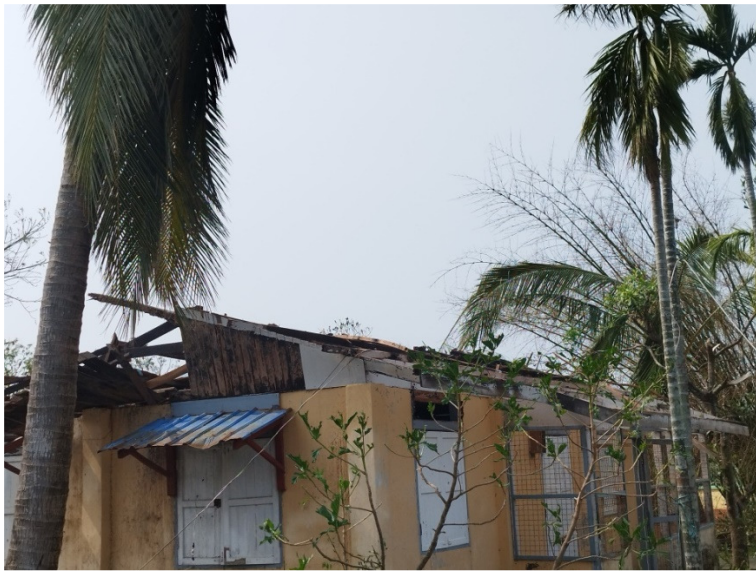
ပြည်နယ်မှူးနေအိမ်(၃၀'x၂၅')(ခေါင်မိုးအကုန်ကွာကျ)

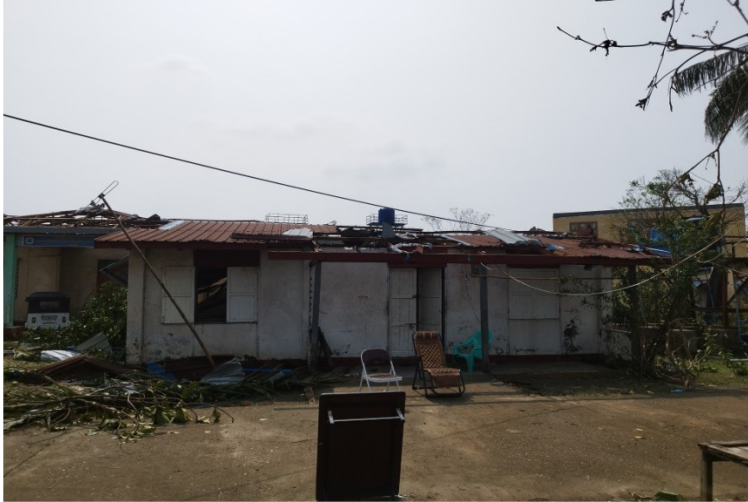
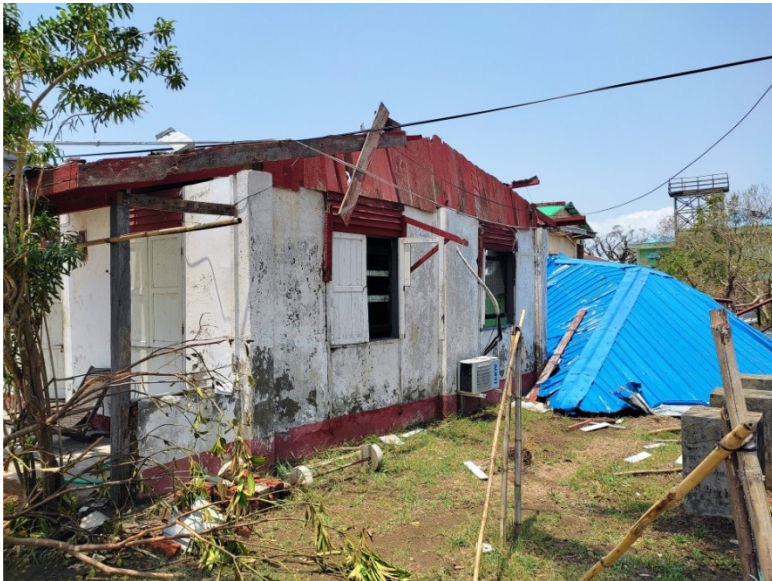
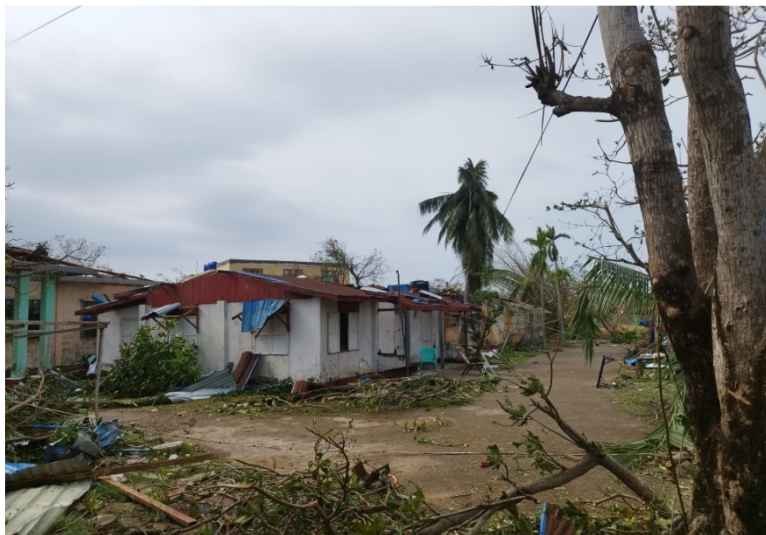
ခရိုင်မှူးနေအိမ် (၃၀'x၂၅')(ခေါင်မိုးအကုန်ကွာကျ၊ တံခါးပေါက်များပျက်စီး)

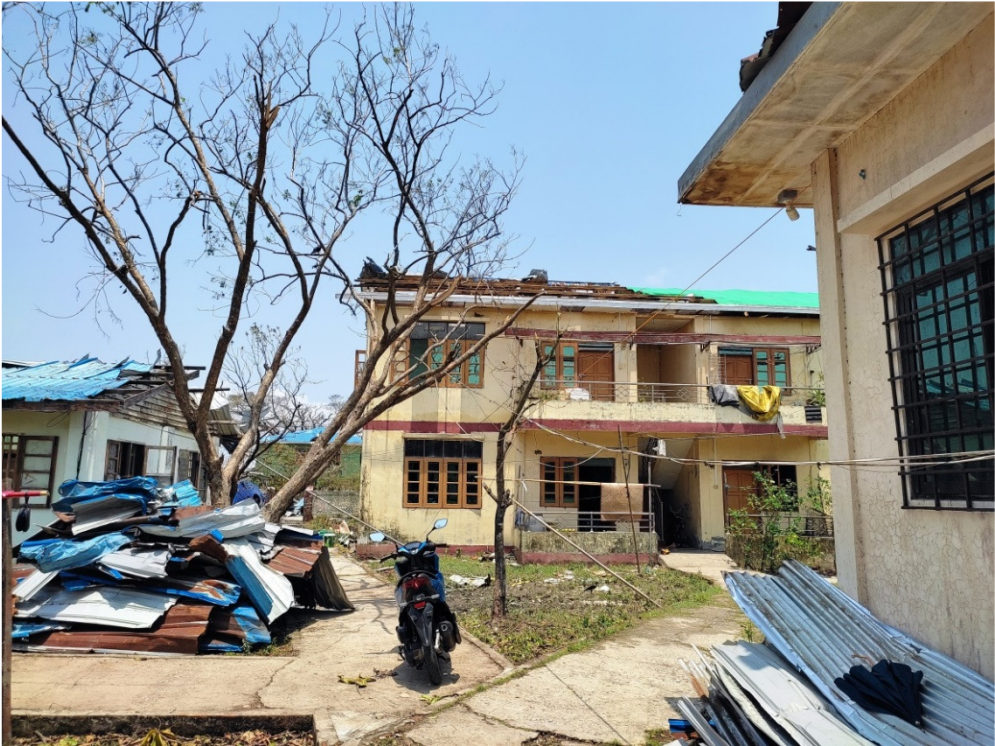
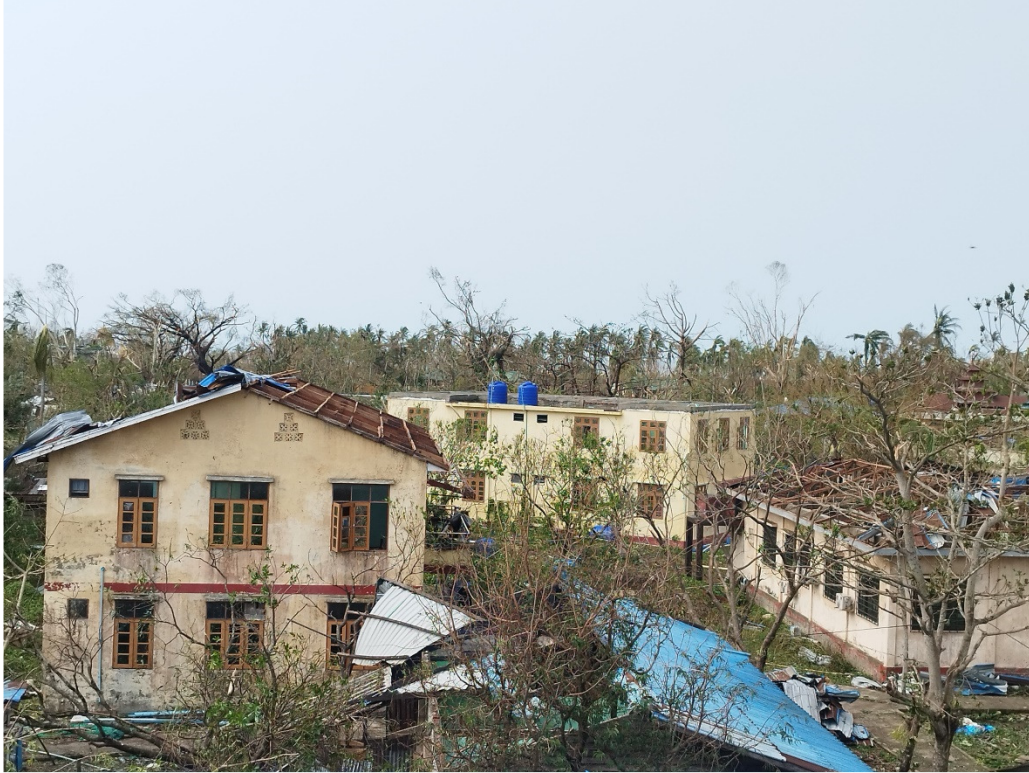
ဝန်ထမ်း(၂)ခန်းတွဲ(၂)ထပ်(၆၀'x၃၀')(ခေါင်မိုးအကုန်ကွာကျ၊ မှန်ကွဲ၊ တံခါး ပျက်စီး)

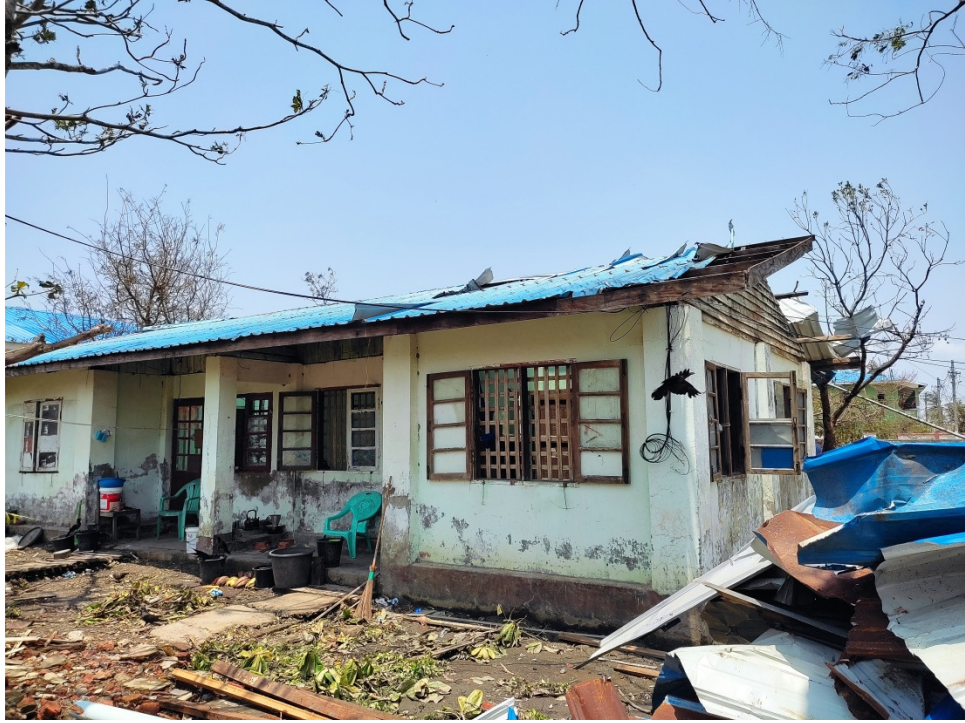
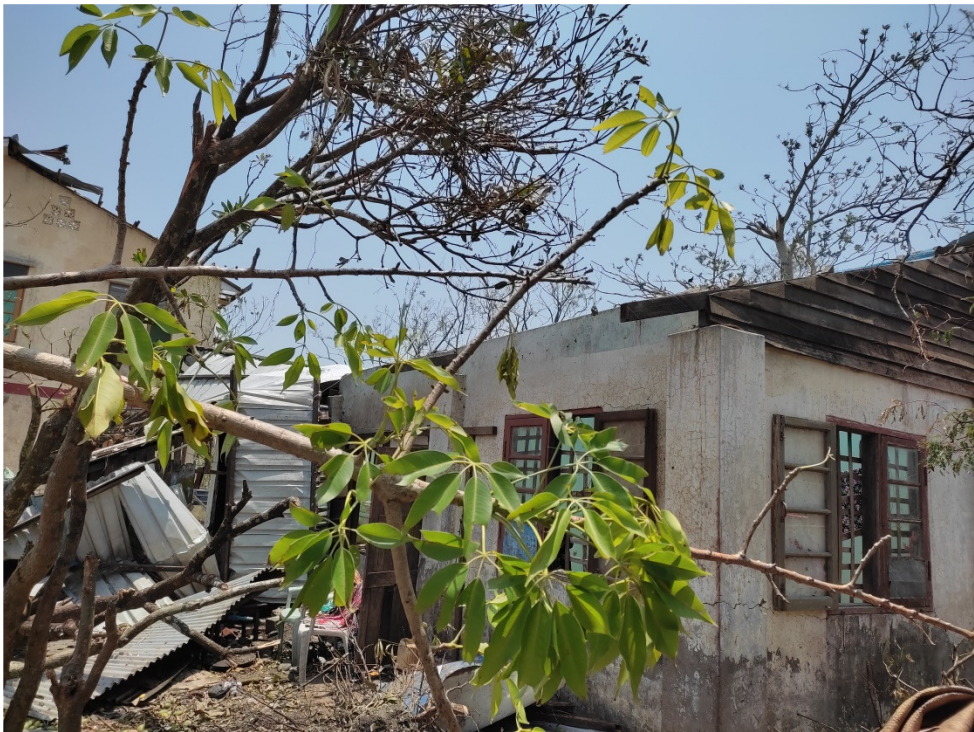
ဝန်ထမ်း(၂)ခန်းတွဲ (၁)ထပ်(၄၀'x၂၅') ခေါင်မိုးအားလုံးကွာ

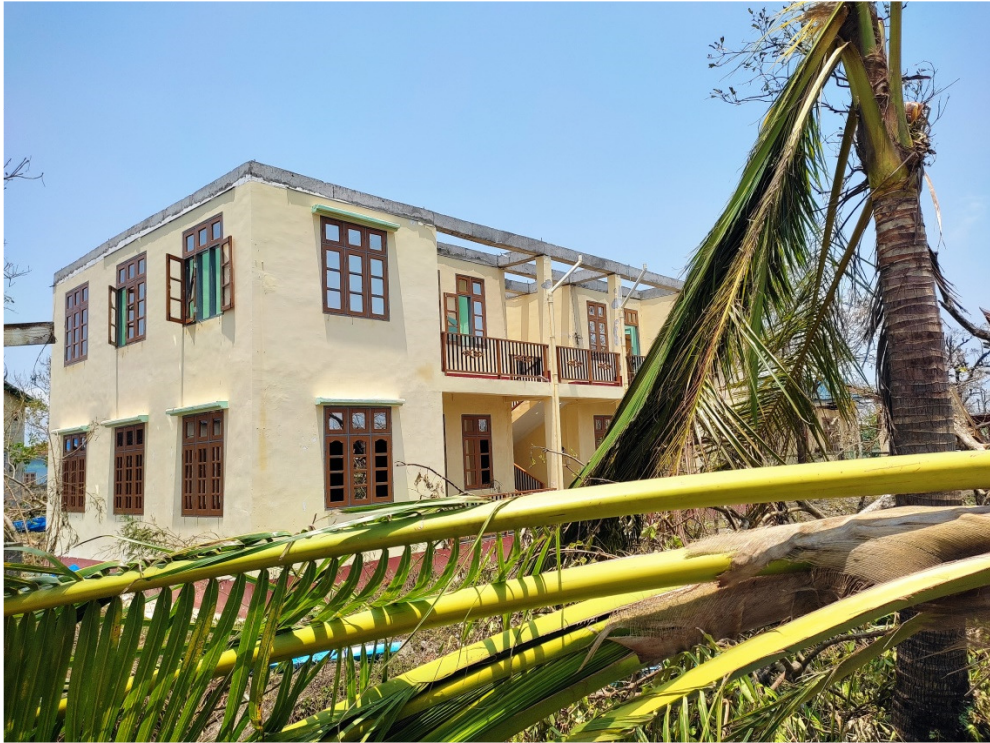
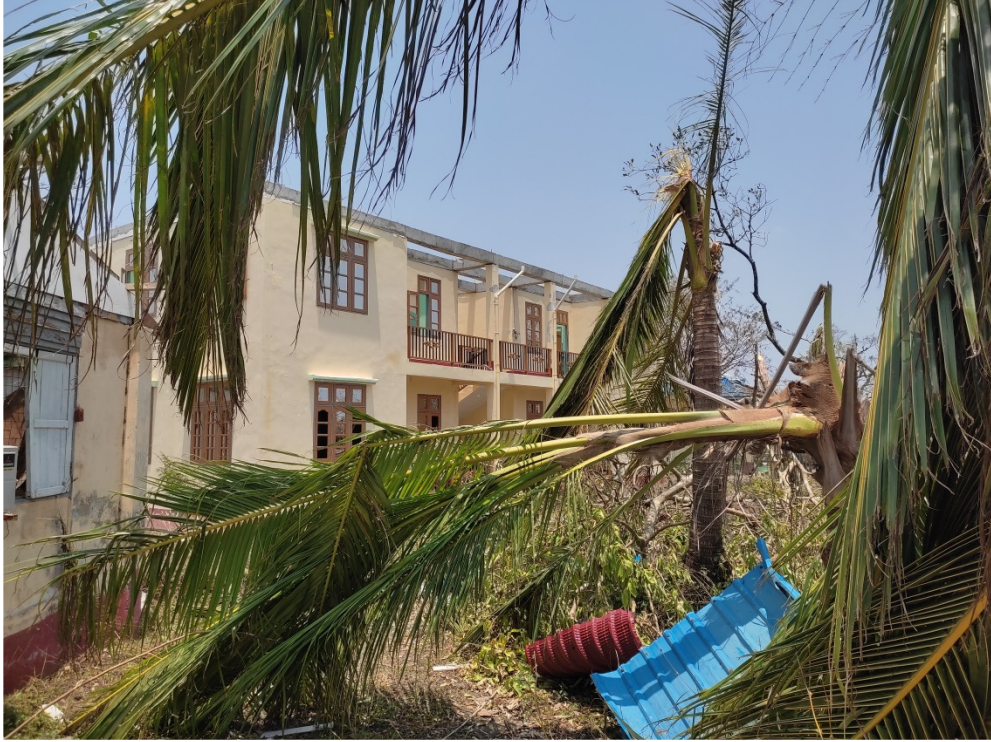
(၂)ခန်းတွဲ(၂)ထပ် အဆောင်သစ် (၆၀'x၃၀') (ခေါင်မိုးအလုံးကွာ၊ မှန်များ ပျက်စီး၊ မဂိုတံခါးပျက်စီး)

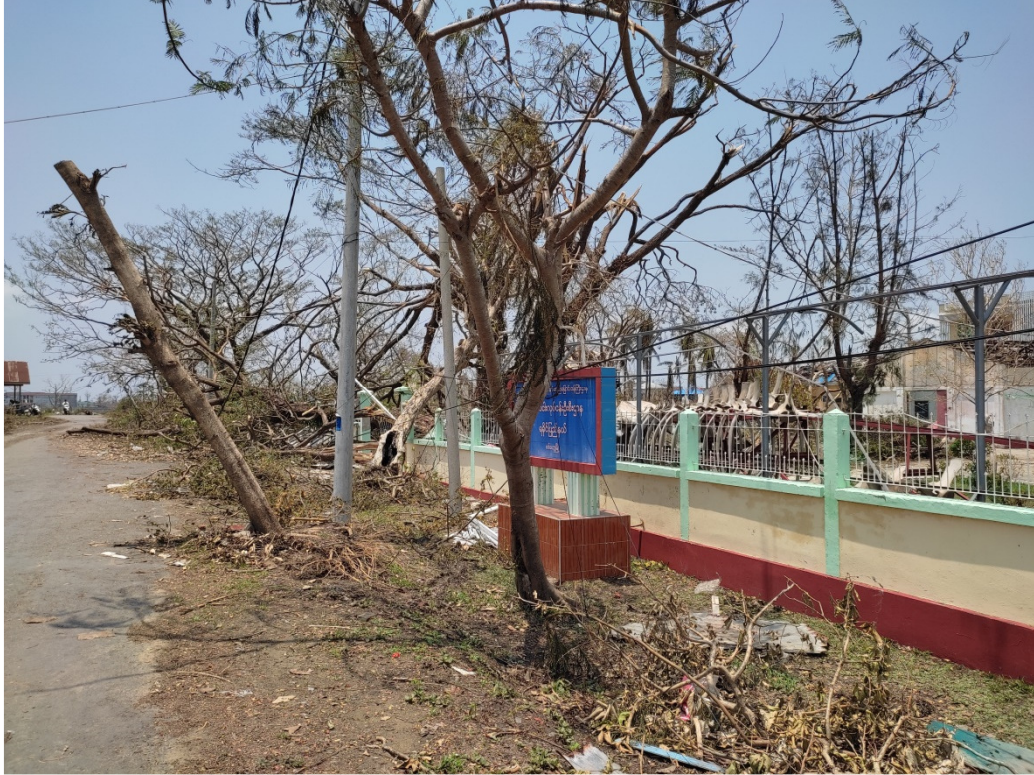
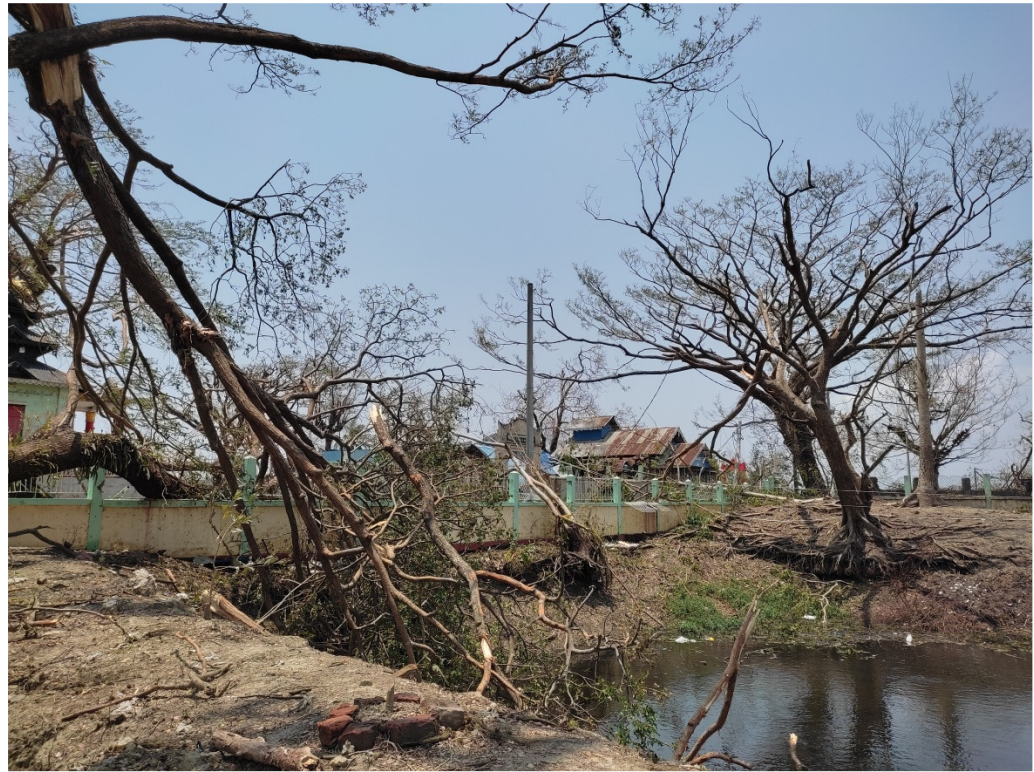
ရုံးခြံစည်းရိုး(ပေ ၅၀၀ ပျက်စီး)

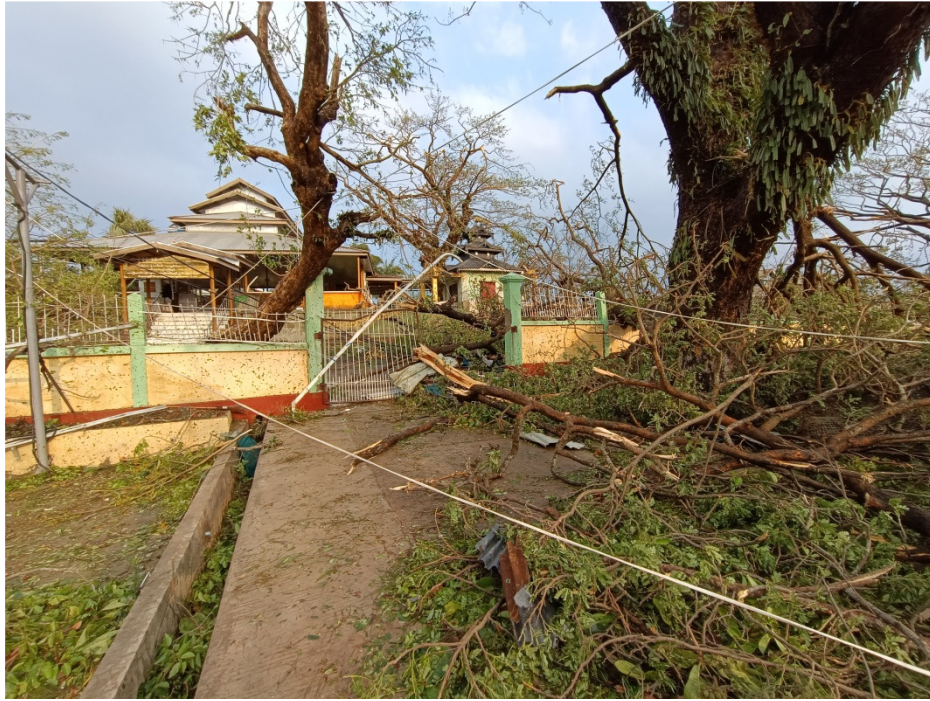
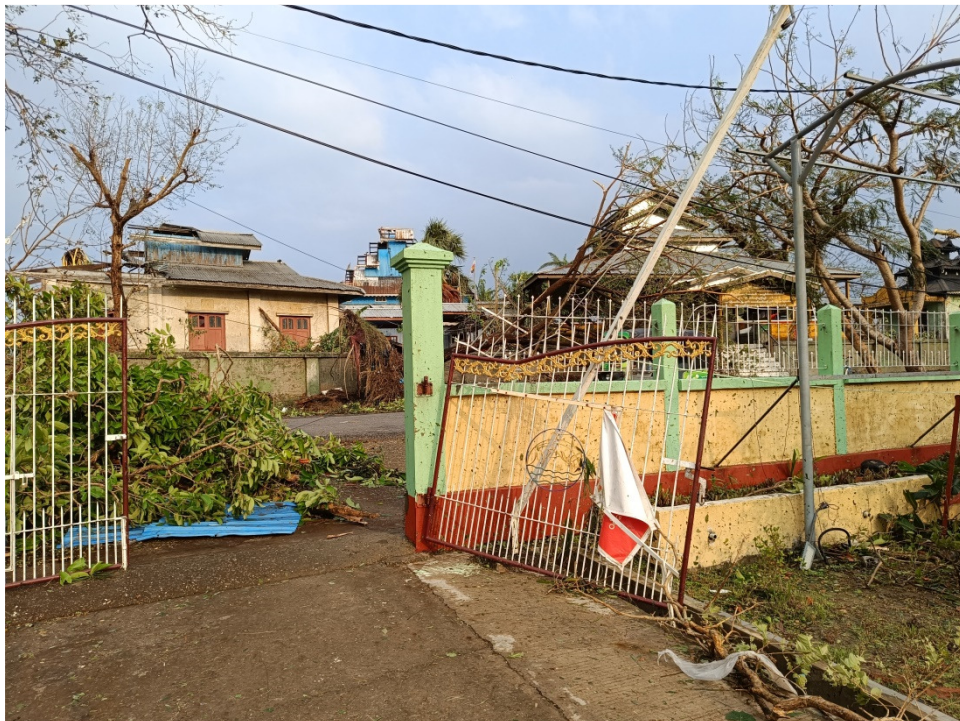
ပြည်နယ်ရုံးအပေါက်ဝတံခါး(၁၂'x၇') (တံခါးကျိုးပဲ့ပျက်စီး)

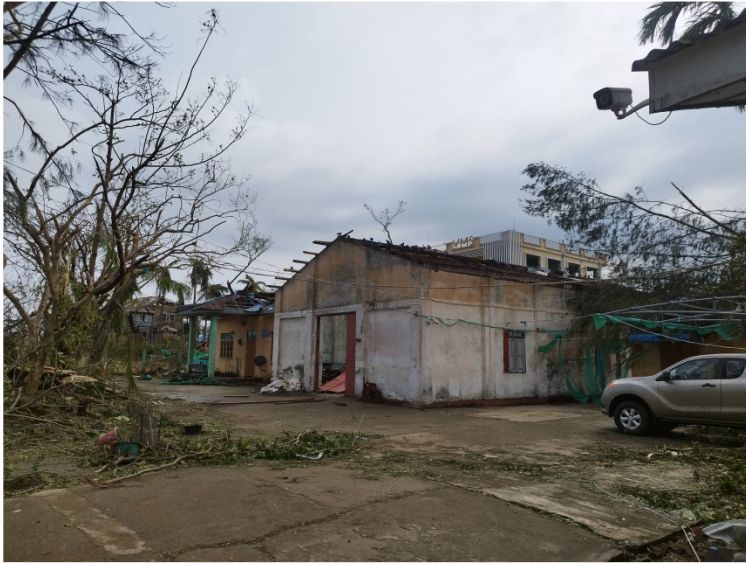
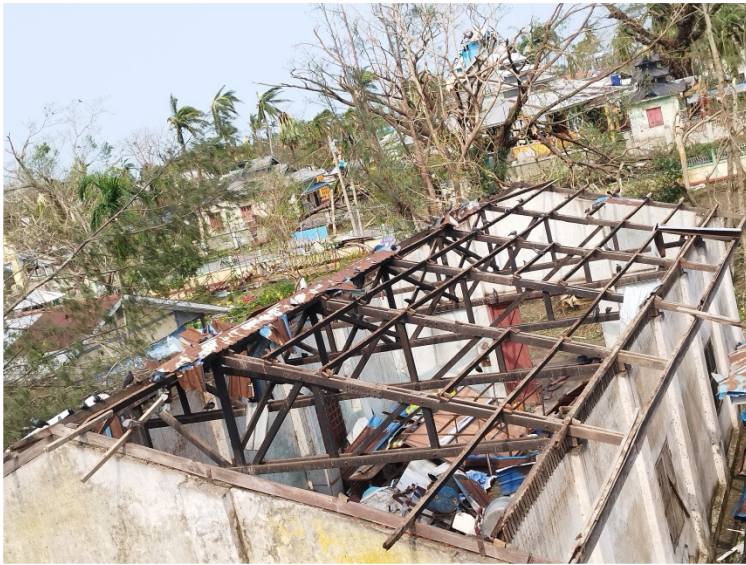
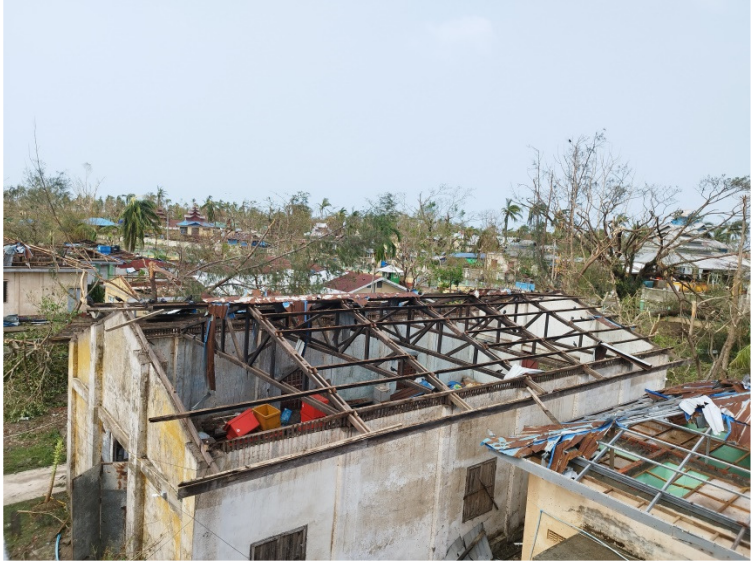
ဝေလငါးအရိုးအခေါင်မိုး(၆၀'x၁၂')(အခေါင်မိုးများပျက်စီး)
